**PLANO DE PORMENOR NOSSA SENHORA DA GLÓRIA**

**CÂMARA MUNICIPAL DE  
SALVATERRA DE MAGOS**

**PROPOSTA DE PLANO  
caracterização do edificado**

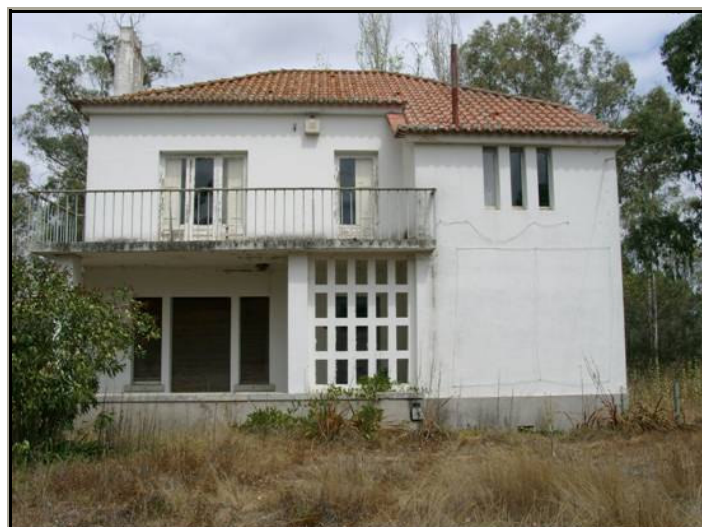
Identificação do Edifício 1 Tipologia: B Uso Habitação

Cércea R/ C + 1 Estado de Conservação Razoável - Pequenas Reparações

Salubridade - Humidade Alguma Salubridade - Insolação Boa Logradouro Existe

Observações Vedação através de redes e sebes. Logradouro não tratado.

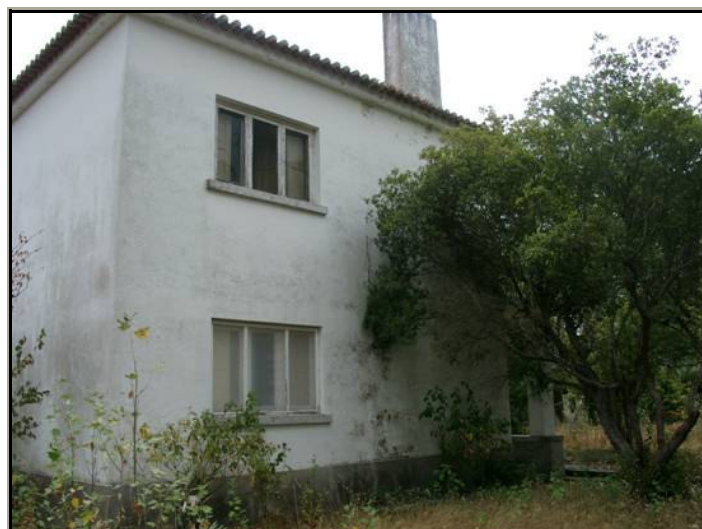
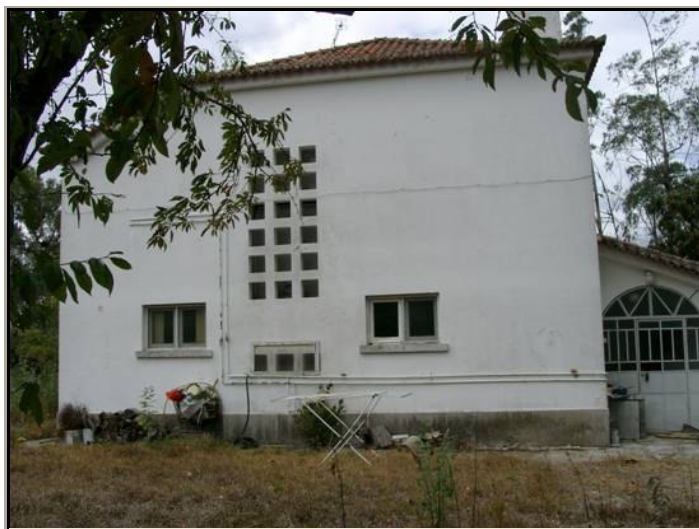
Identificação do Edifício 2 Tipologia: B Uso Habitação

Cércea R/ C + 1 Estado de Conservação Razoável - Reparações Médias

Salubridade - Humidade Alguma Salubridade - Insolação Boa Logradouro Existe

Observações Vedação através de sebes. Logradouro não tratado.

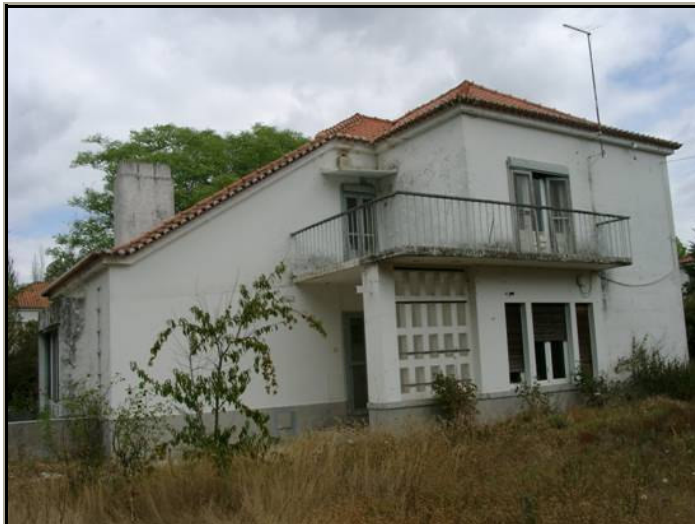
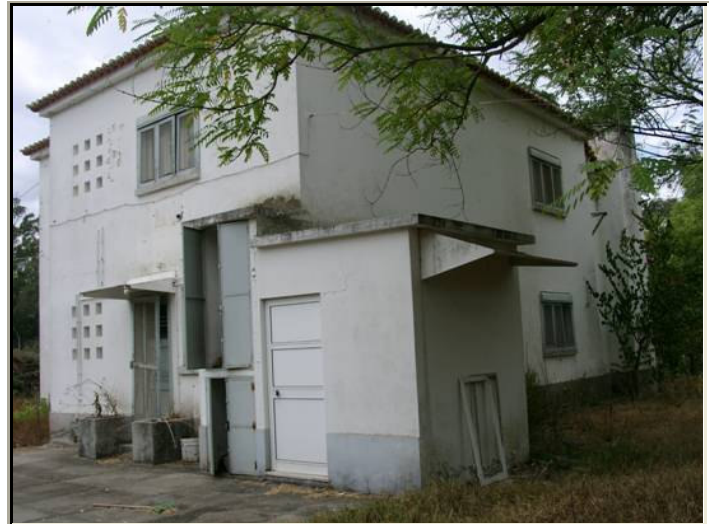
Identificação do Edifício 3

Estado de Conservação Razoável - Pequenas Reparações

Salubridade - Humidade Alguma

Observações Vedação através de sebes. Logradouro não tratado.

Observações Construção do Anexo contíguo à habitação

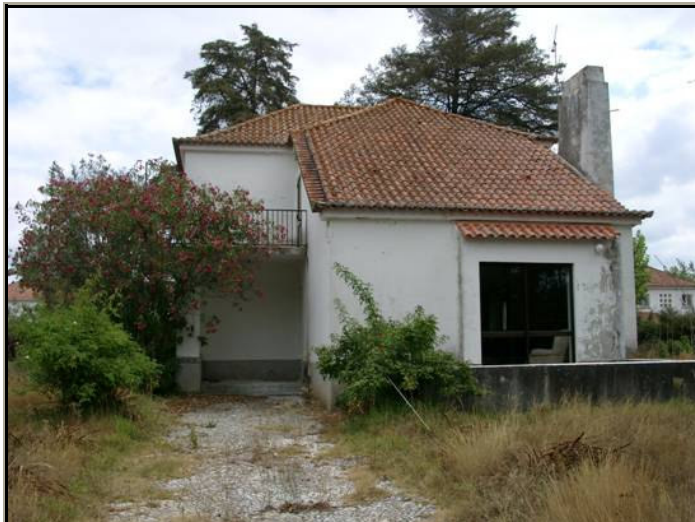
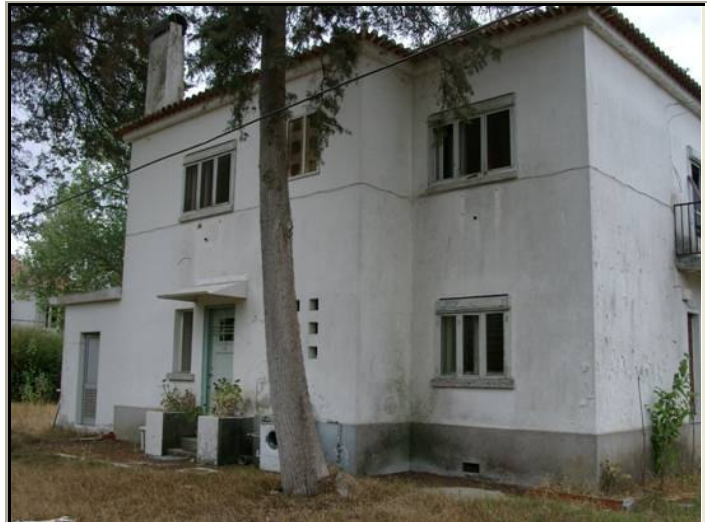
Identificação do Edifício		4	Tipologia: A		Uso		Habitação		
Cércea		R/ C + 1		Estado de Conservação		Razoável - Reparações Médias			
Salubridade - Humidade		Alguma		Salubridade - Insolação		Boa		Logradouro	Existe
Observações		Vedação através de sebes. Logradouro não tratado.							
Alterações		Ampliação			Observações		Construção do Anexo contíguo à habitação		
Estrutura		Pilar e Viga em Betão							
Revestimentos Paredes:		Material		Reboco Pintado		Cor		Branco	
Caixilharias - Portas:		Material		Madeira		Cor		Azul	
Caixilharias - Janelas:		Material		Madeira		Cor		Branco	
Cobertura:		Tipo		4 Águas		Revestimento		Telha

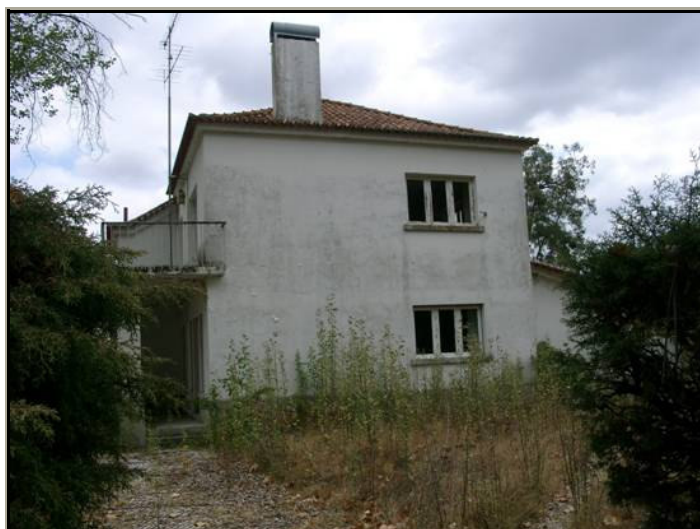
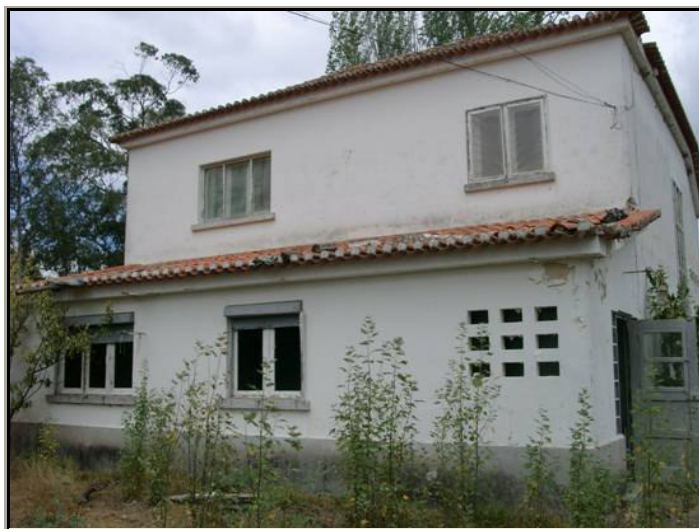
Identificação do Edifício	5	Tipologia:	B	Uso	Habitação
Cércea	R/ C + 1	Estado de Conservação	Razoável - Reparações Médias		
Salubridade - Humidade	Alguma	Salubridade - Insolação	Boa	Logradouro	Existe
Observações	Vedação através de sebes. Logradouro não tratado.				
Alterações	Ampliação		Observações	Aumento do Anexo contíguo à habitação	
Estrutura	Pilar e Viga em Betão				
Revestimentos Paredes:	Material	Reboco Pintado	Cor	Branco	
Caixilharias - Portas:	Material	Madeira	Cor	Branco	
Caixilharias - Janelas:	Material	Madeira	Cor	Branco	
Cobertura:	Tipo	4 Águas	Revestimento	Telha

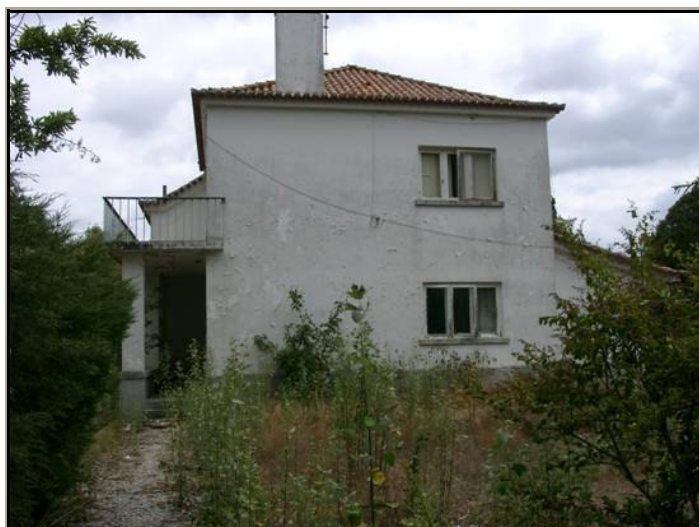
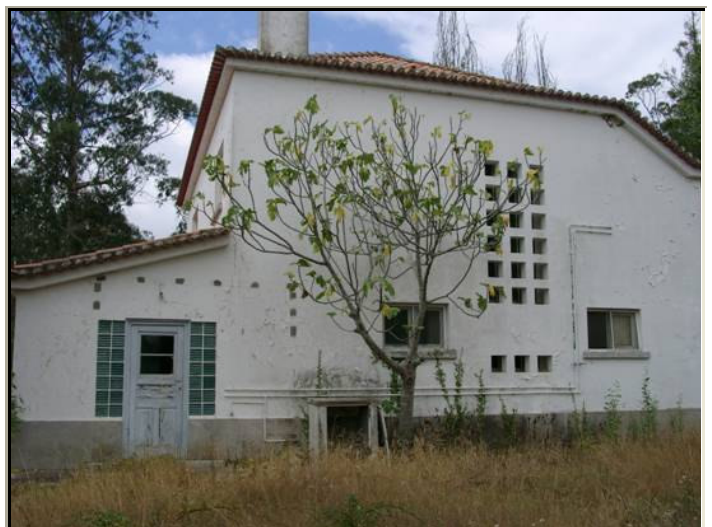
Identificação do Edifício 6

Estado de Conservação Razoável - Pequenas Reparações

Salubridade - Humidade Alguma

Observações Vedação através de sebes. Logradouro não tratado.

Observações Aumento do Anexo contíguo à habitação

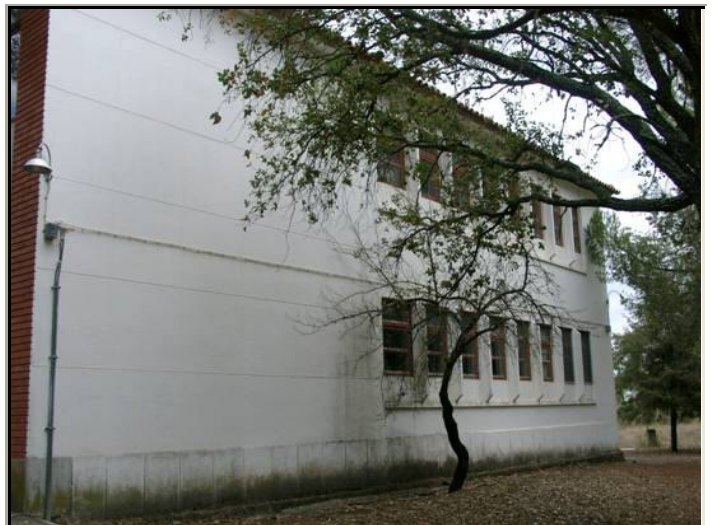
Identificação do Edifício 7 Tipologia: *Escola Industrial* Uso *Escola Industrial*  
Cércea R/ C + 1 Estado de Conservação *Razoável - Pequenas Reparações*  
Salubridade - Humidade *Alguma* Salubridade - Insolação *Boa* Logradouro *Não Existe*  
Observações *Sem vedação.*

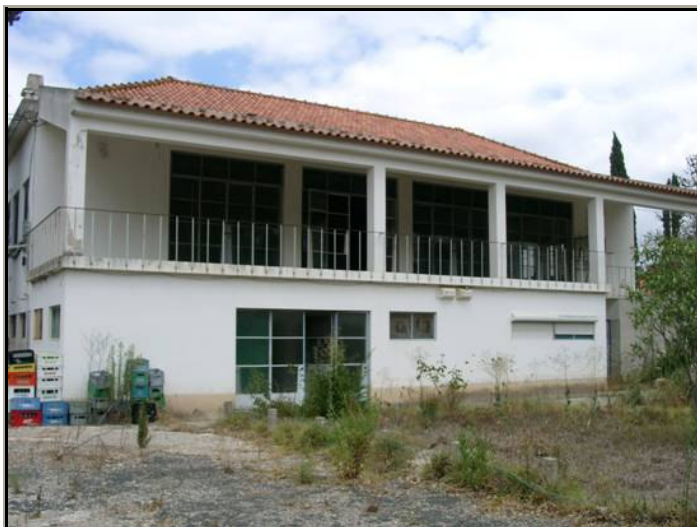
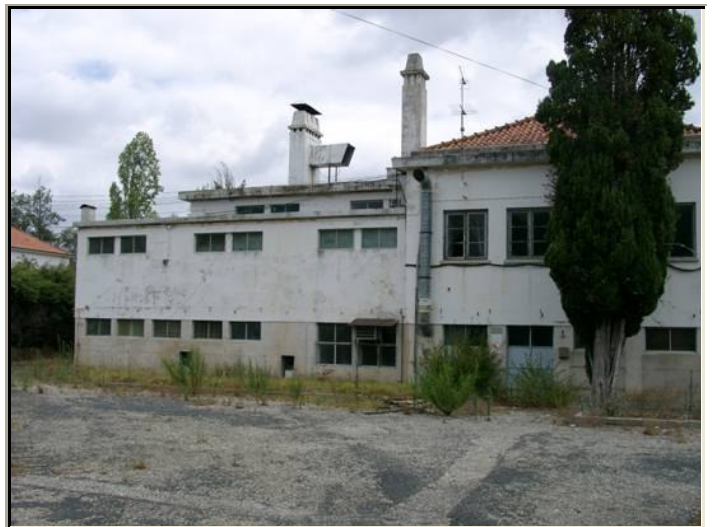
Identificação do Edifício 8 Tipologia: Centro Social Uso Centro Social

Cércea R/ C + 1 Estado de Conservação Razoável - Pequenas Reparações

Salubridade - Humidade Alguma Salubridade - Insolação Boa Logradouro Não Existe

Observações Aumento da área para zona técnica. Menos qualidade na ampliação

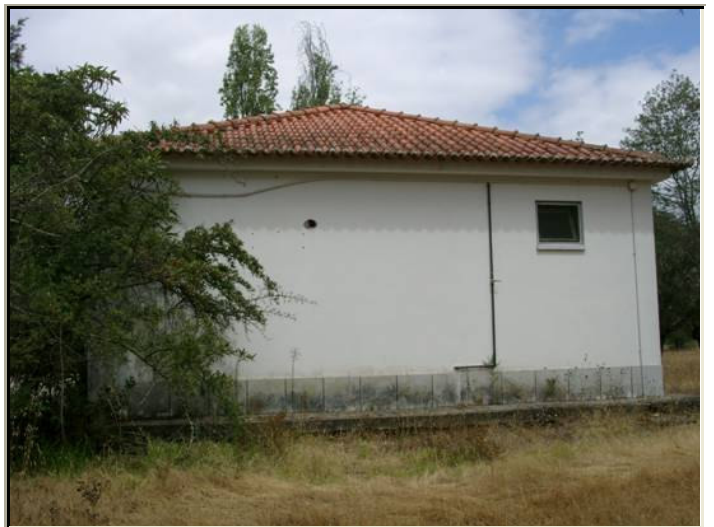
Identificação do Edifício 9 Tipologia: *Clínica Médica* Uso *Clínica Médica*  
Cércea R/C Estado de Conservação *Razoável - Pequenas Reparações*  
Salubridade - Humidade *Alguma* Salubridade - Insolação *Boa* Logradouro *Não Existe*  
Observações *Sem vedação.*

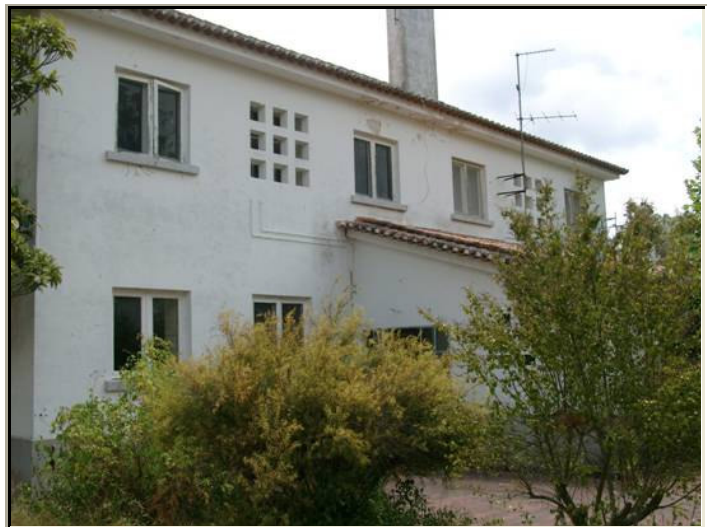
Identificação do Edifício 10 Tipologia: C Uso Habitação

Cércea R/ C + 1 Estado de Conservação Razoável - Pequenas Reparações

Salubridade - Humidade Alguma Salubridade - Insolação Boa Logradouro Existe

Observações Vedação através de sebes. Logradouro não tratado.

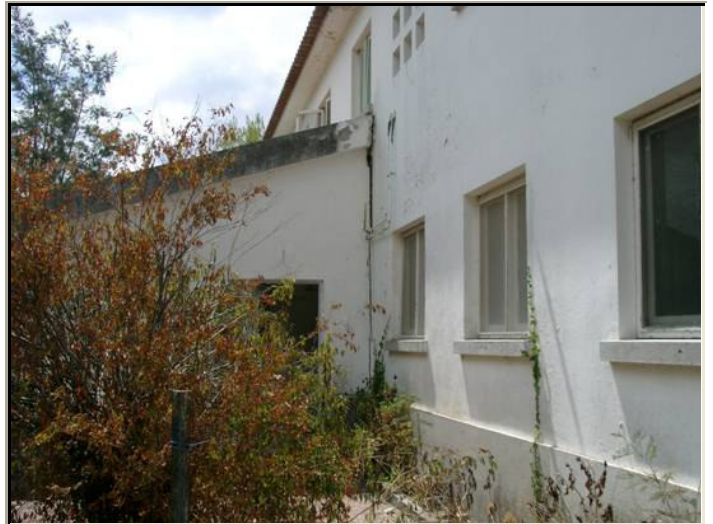
Identificação do Edifício 11 Tipologia: C Uso Habitação

Cércea R/ C + 1 Estado de Conservação Razoável - Reparações Médias

Salubridade - Humidade Alguma Salubridade - Insolação Boa Logradouro Existe

Observações Vedação através de sebes. Logradouro não tratado.

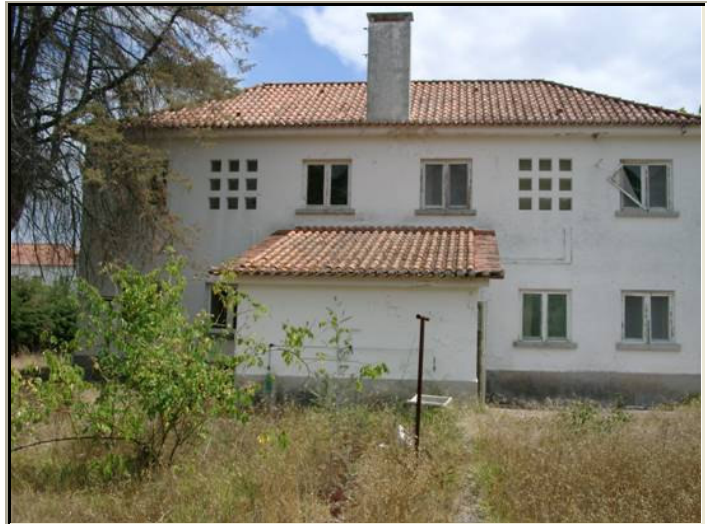
Identificação do Edifício 12 Tipologia: C Uso Habitação

Cércea R/ C + 1 Estado de Conservação Razoável - Pequenas Reparações

Salubridade - Humidade Alguma Salubridade - Insolação Boa Logradouro Existe

Observações Vedação através de sebes. Logradouro não tratado.

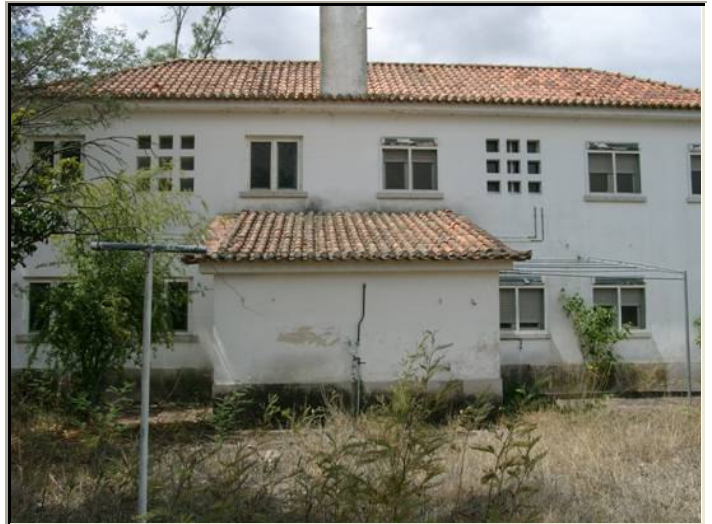
Identificação do Edifício 13 Tipologia: C Uso Habitação

Cércea R/ C + 1 Estado de Conservação Razoável - Pequenas Reparações

Salubridade - Humidade Alguma Salubridade - Insolação Boa Logradouro Existe

Observações Vedação através de sebes. Logradouro não tratado.

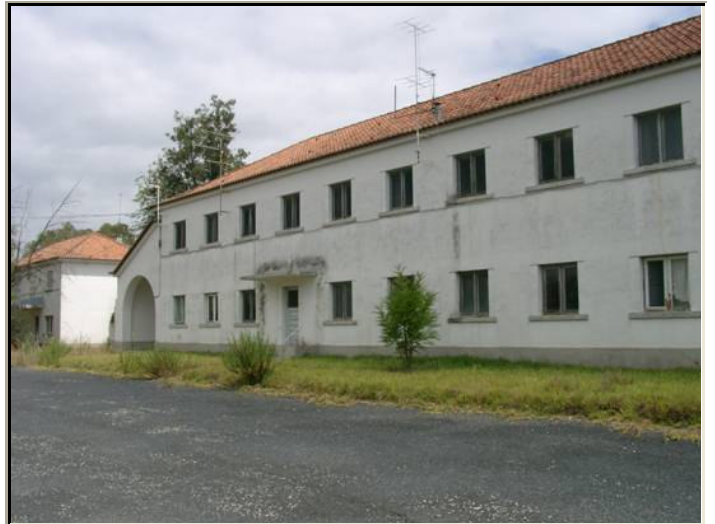
Identificação do Edifício 14 Tipologia: Alojamento Colec Uso Habitação

Cércea R/ C + 1 Estado de Conservação Razoável - Pequenas Reparações

Salubridade - Humidade Alguma Salubridade - Insolação Boa Logradouro Não Existe

Observações Sem Vedação. Pátio Interior.

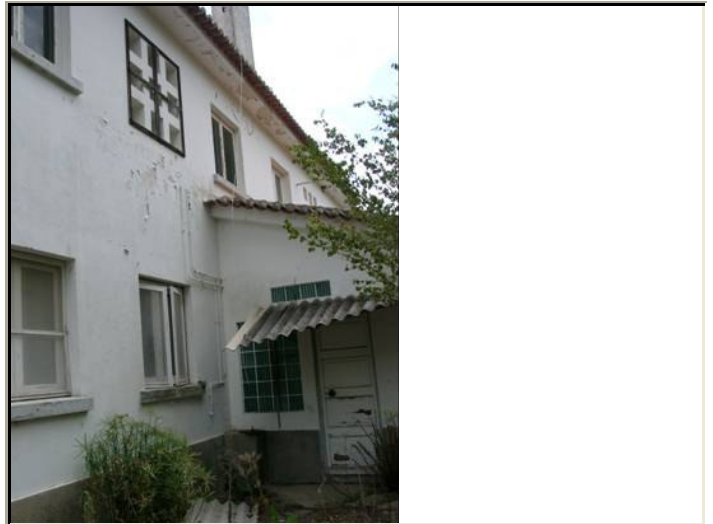
Identificação do Edifício 15

Estado de Conservação Razoável - Reparações Médias

Salubridade - Humidade Alguma

Observações Vedação através de sebes. Logradouro não tratado.

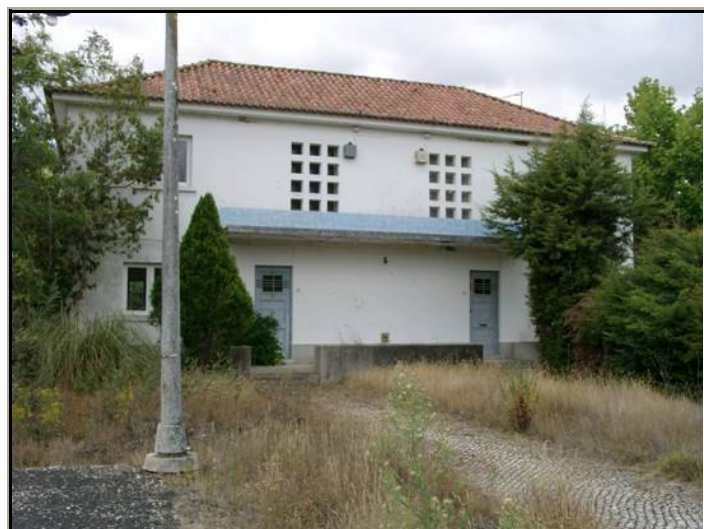
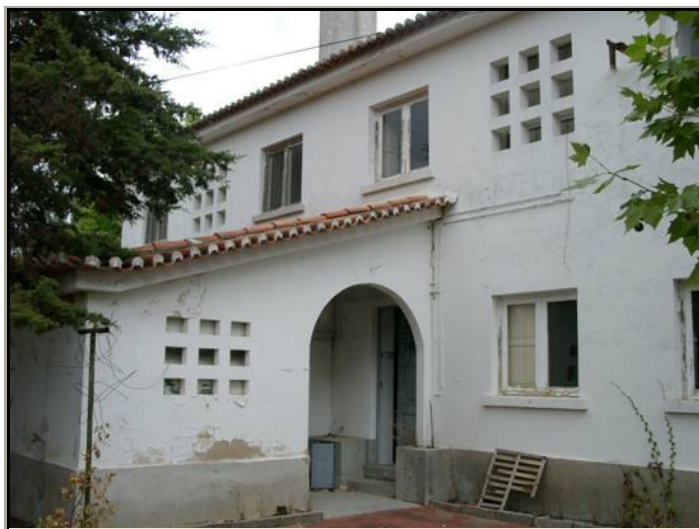
Identificação do Edifício 16

Estado de Conservação Razoável - Pequenas Reparações

Salubridade - Humidade Alguma

Observações Vedação através de sebes. Logradouro não tratado.

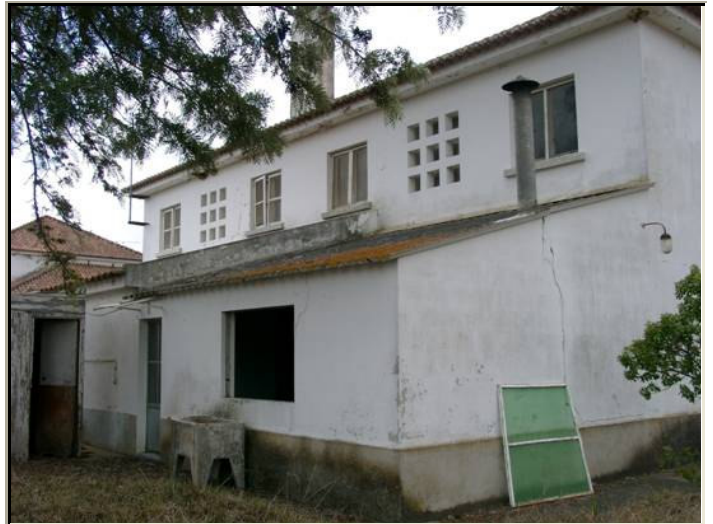
Identificação do Edifício 17 Tipologia: C Uso Habitação

Cércea R/ C + 1 Estado de Conservação Razoável - Reparações Médias

Salubridade - Humidade Alguma Salubridade - Insolação Boa Logradouro Existe

Observações Vedação através de sebes. Logradouro não tratado.

Observações Aumento do Anexo contíguo à habitação

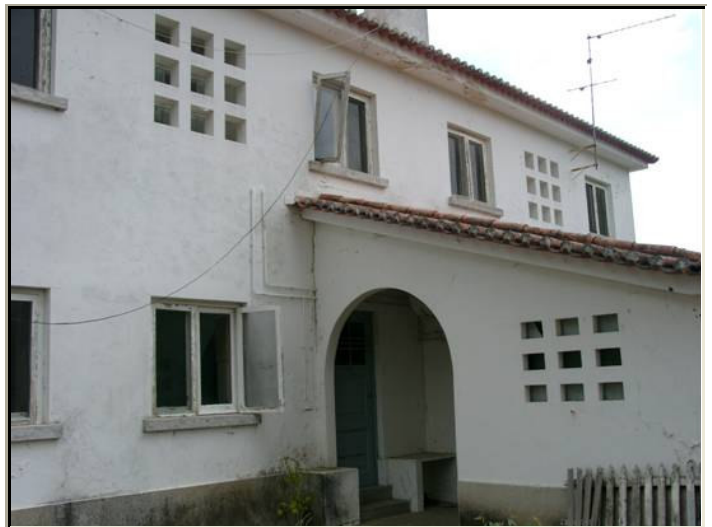
Identificação do Edifício 18

Estado de Conservação Razoável - Reparações Médias

Salubridade - Humidade Alguma

Observações Vedação através de sebes. Logradouro não tratado.

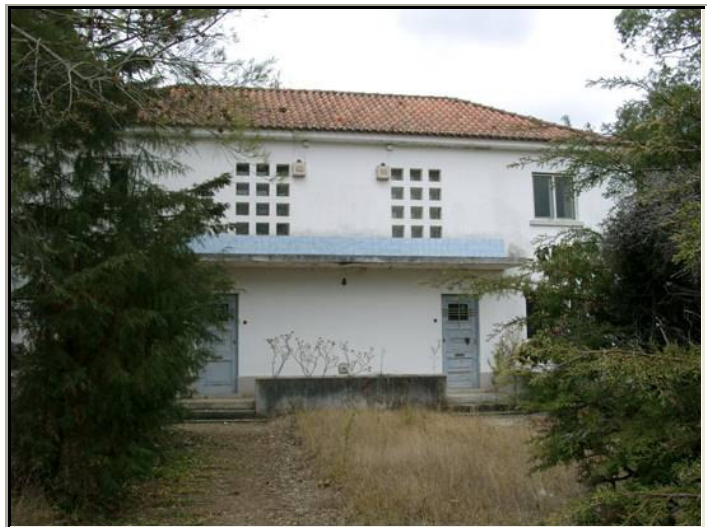
Identificação do Edifício 19 Tipologia: C Uso Habitação

Cércea R/ C + 1 Estado de Conservação Razoável - Reparações Médias

Salubridade - Humidade Alguma Salubridade - Insolação Boa Logradouro Existe

Observações Vedação através de sebes. Logradouro não tratado.

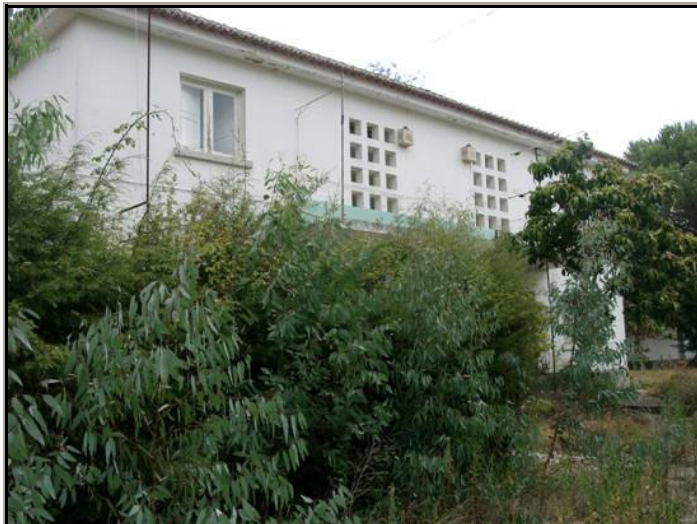
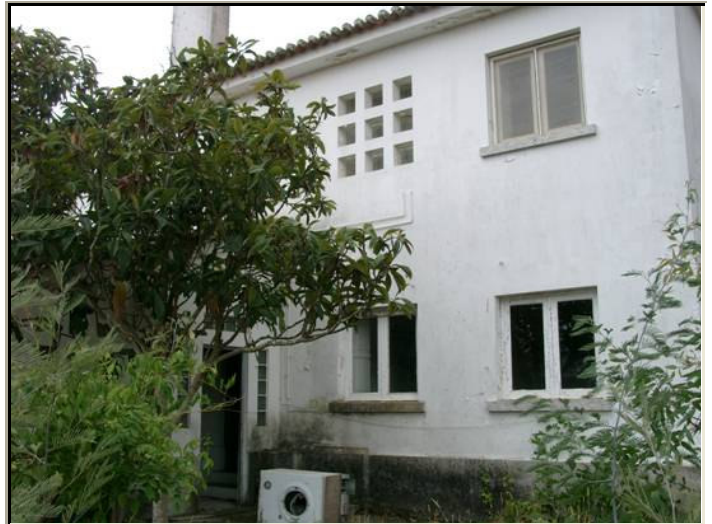
Identificação do Edifício 20 Tipologia: C Uso Habitação

Cércea R/ C + 1 Estado de Conservação Razoável - Pequenas Reparações

Salubridade - Humidade Alguma Salubridade - Insolação Boa Logradouro Existe

Observações Vedação através de sebes. Logradouro não tratado.

Observações Aumento do Anexo contíguo à habitação

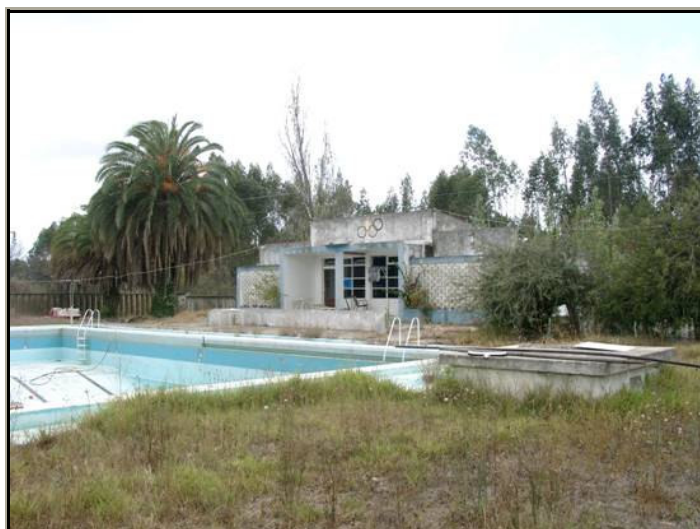
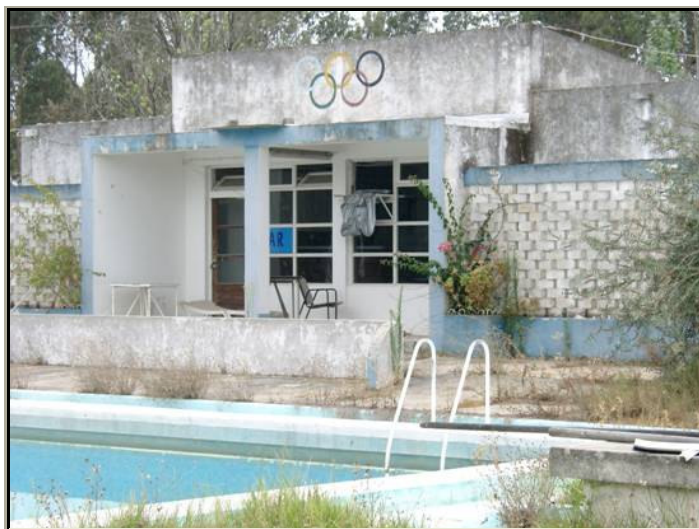
Identificação do Edifício	21	Tipologia:	Piscina	Uso	Piscina
Cércea	R/ C	Estado de Conservação	Razoável - Pequenas Reparações		
Salubridade - Humidade	Bastante	Salubridade - Insolação	Boa	Logradouro	Não Existe
Observações					
Alterações	Inexistentes		Observações		
Estrutura	Pilar e Viga em Betão				
Revestimentos Paredes:	Material	Reboco Pintado	Cor	Branco	
Caixilharias - Portas:	Material	Madeira	Cor	Branco	
Caixilharias - Janelas:	Material	Madeira	Cor	Branco	
Cobertura:	Tipo	Plana não Acessível	Revestimento	Godo Lavado	
Observações Gerais

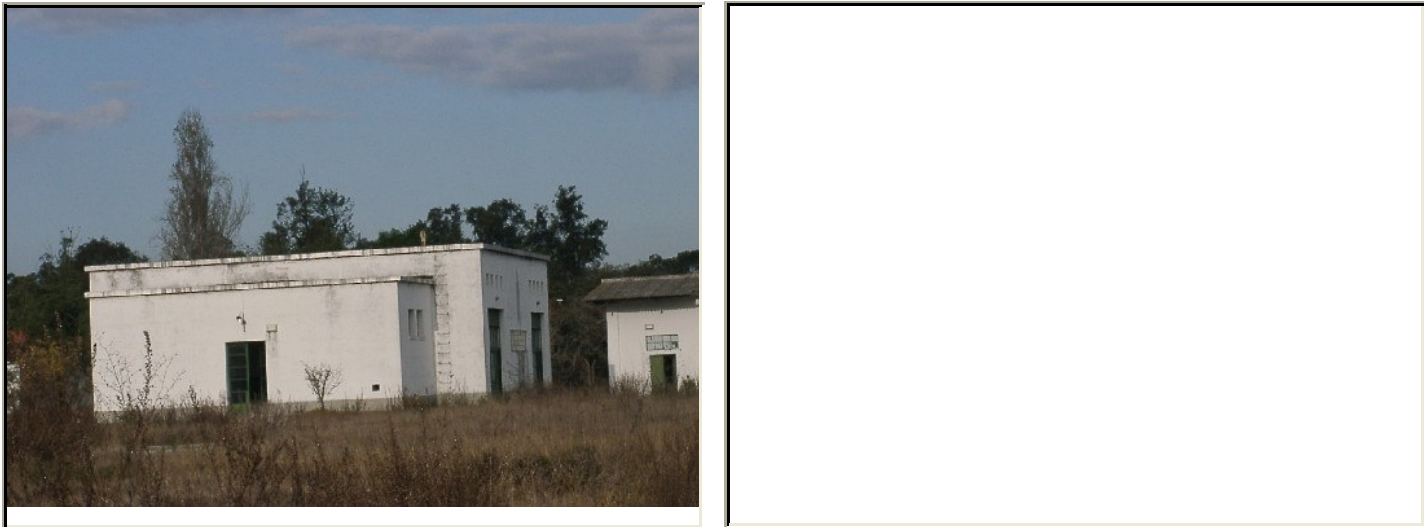
Identificação do Edifício	22	Tipologia:	Oficinas	Uso	Oficinas
Cércea	R/ C	Estado de Conservação	Razoável - Reparações Médias		
Salubridade - Humidade	Alguma	Salubridade - Insolação	Razoável	Logradouro	Não Existe
Observações					
Alterações	Não Definidas		Observações		
Estrutura	Pilar e Viga em Betão				
Revestimentos Paredes:	Material	Reboco Pintado		Cor	Branco
Caixilharias - Portas:	Material	Ferro		Cor	Verde
Caixilharias - Janelas:	Material	Ferro		Cor	Verde
Cobertura:	Tipo	Plana não Acessível		Revestimento	Placagem de Pedra

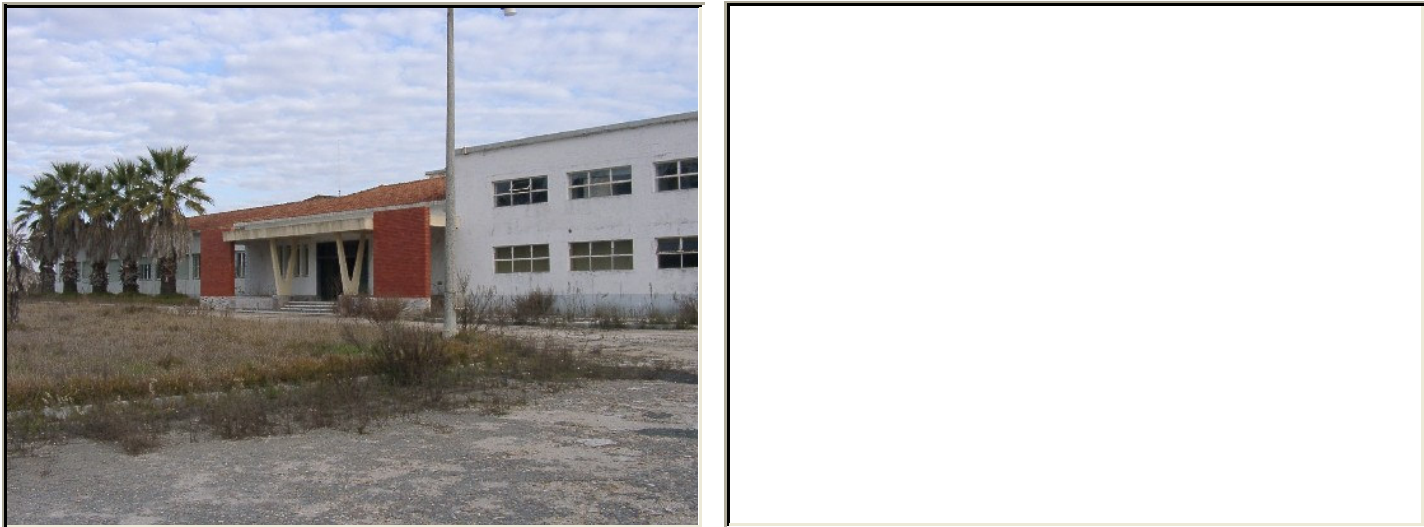
Identificação do Edifício	23	Tipologia:	Centro Emissor	Uso	Centro Emissor
Cércea	R/ C + 1	Estado de Conservação	Razoável - Pequenas Reparações		
Salubridade - Humidade	Alguma	Salubridade - Insolação	Razoável	Logradouro	Não Existe
Observações					
Alterações	Não Definidas		Observações		
Estrutura	Pilar e Viga em Betão				
Revestimentos Paredes:	Material	Reboco Pintado	Cor	Branco	
Caixilharias - Portas:	Material	Ferro	Cor	Branco	
Caixilharias - Janelas:	Material	Ferro	Cor	Branco	
Cobertura:	Tipo	Plana não Acessível	Revestimento	Placagem de Pedra
