**PLANO DE PORMENOR NOSSA SENHORA DA GLÓRIA**

**CÂMARA MUNICIPAL DE  
SALVATERRA DE MAGOS**

**PROPOSTA DE PLANO  
caracterização do edificado**

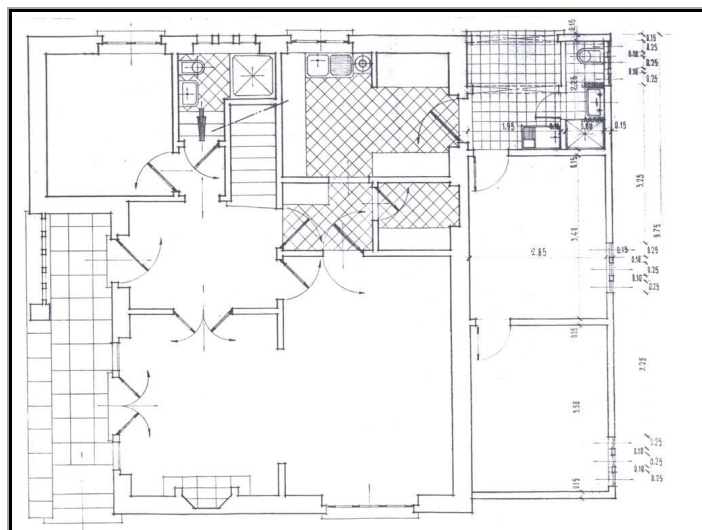
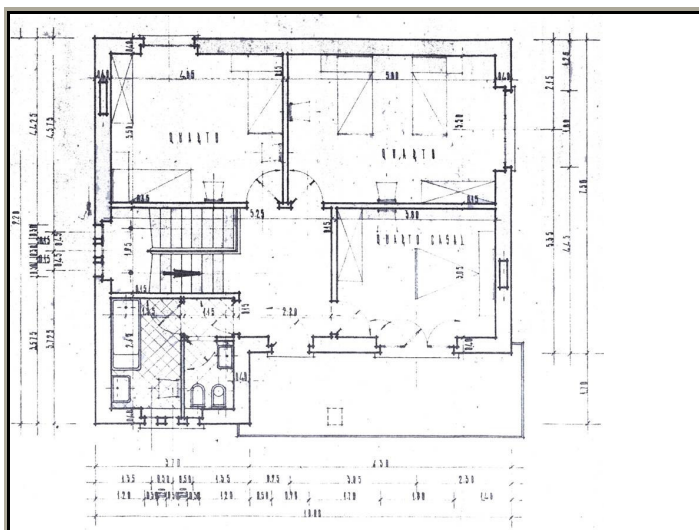
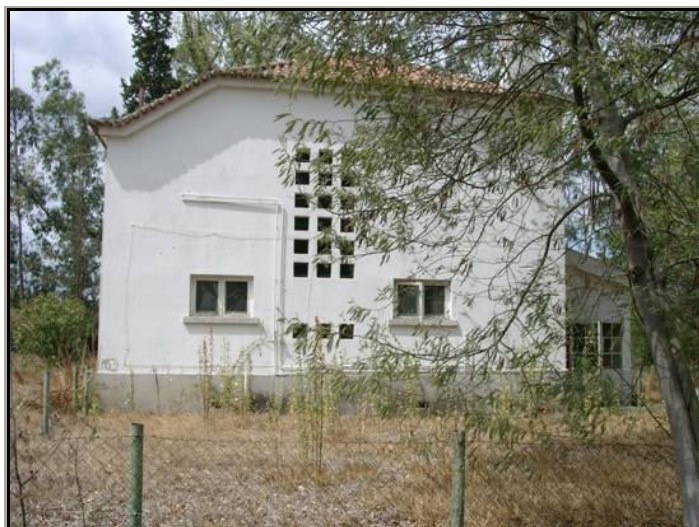
Identificação do Edifício 1 Tipologia: B Uso Habitação

Cércea R/ C + 1 Estado de Conservação Razoável - Pequenas Reparações

Salubridade - Humidade Alguma Salubridade - Insolação Boa Logradouro Existe

Observações Vedação através de redes e sebes. Logradouro não tratado.

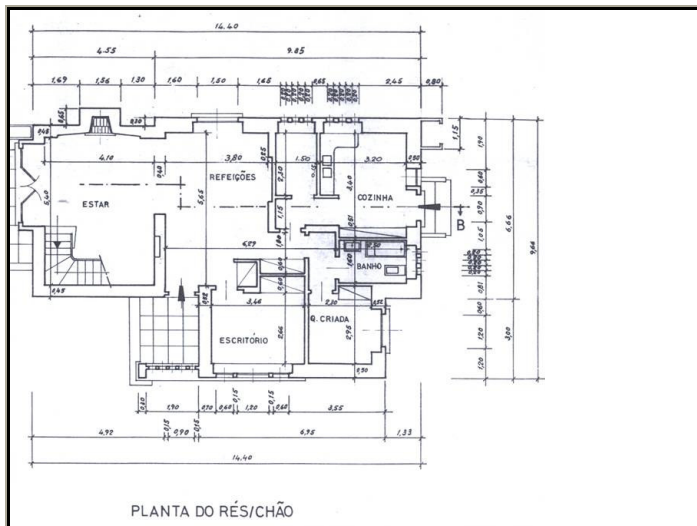
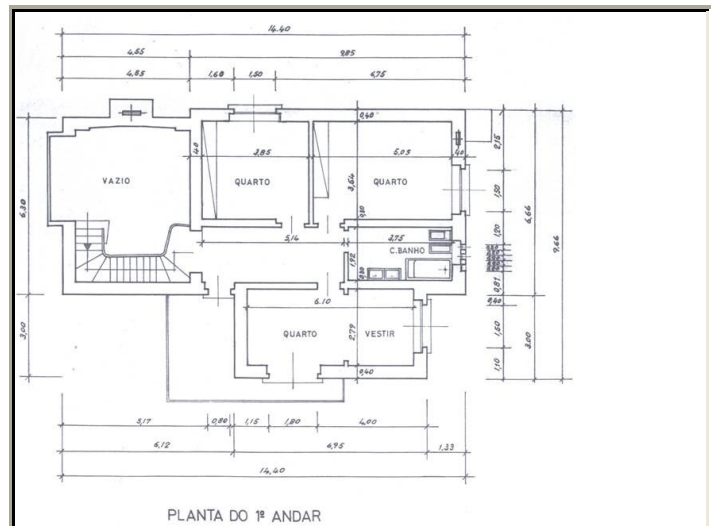
Identificação do Edifício 3

Estado de Conservação Razoável - Pequenas Reparações

Salubridade - Humidade Alguma

Observações Vedação através de sebes. Logradouro não tratado.

Observações Construção do Anexo contíguo à habitação

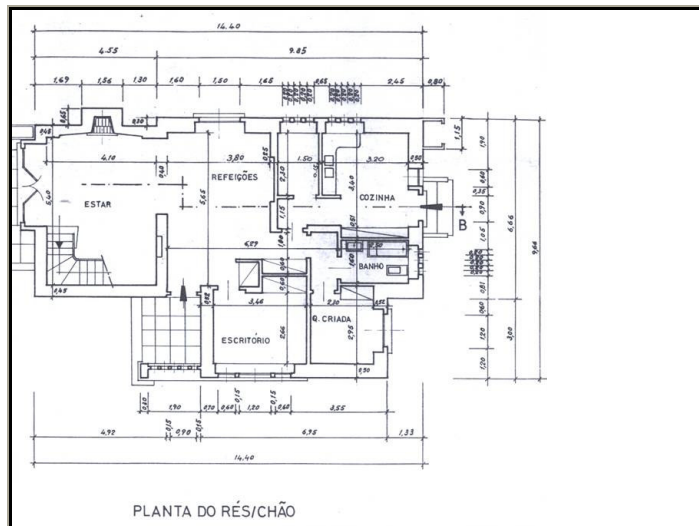
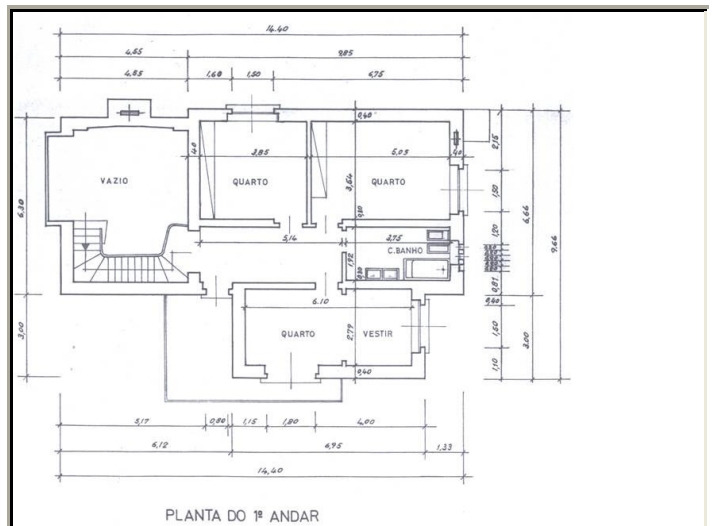
Identificação do Edifício		4	Tipologia: A		Uso		Habitação		
Cércea		R/ C + 1		Estado de Conservação		Razoável - Reparações Médias			
Salubridade - Humidade		Alguma		Salubridade - Insolação		Boa		Logradouro	Existe
Observações		Vedação através de sebes. Logradouro não tratado.							
Alterações		Ampliação			Observações		Construção do Anexo contíguo à habitação		
Estrutura		Pilar e Viga em Betão							
Revestimentos Paredes:		Material		Reboco Pintado		Cor		Branco	
Caixilharias - Portas:		Material		Madeira		Cor		Azul	
Caixilharias - Janelas:		Material		Madeira		Cor		Branco	
Cobertura:		Tipo		4 Águas		Revestimento		Telha

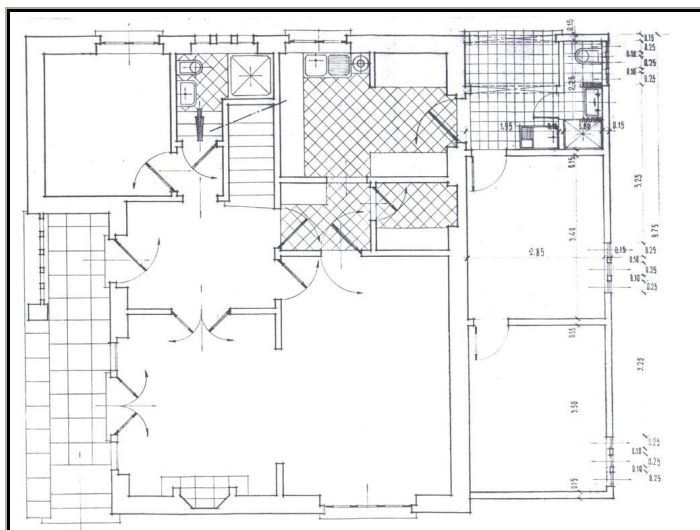
Identificação do Edifício	5	Tipologia:	B	Uso	Habitação
Cércea	R/ C + 1	Estado de Conservação	Razoável - Reparações Médias		
Salubridade - Humidade	Alguma	Salubridade - Insolação	Boa	Logradouro	Existe
Observações	Vedação através de sebes. Logradouro não tratado.				
Alterações	Ampliação		Observações	Aumento do Anexo contíguo à habitação	
Estrutura	Pilar e Viga em Betão				
Revestimentos Paredes:	Material	Reboco Pintado	Cor	Branco	
Caixilharias - Portas:	Material	Madeira	Cor	Branco	
Caixilharias - Janelas:	Material	Madeira	Cor	Branco	
Cobertura:	Tipo	4 Águas	Revestimento	Telha

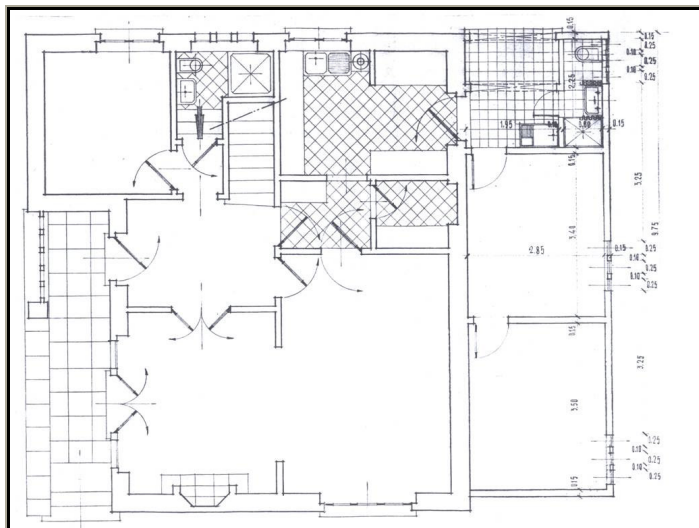
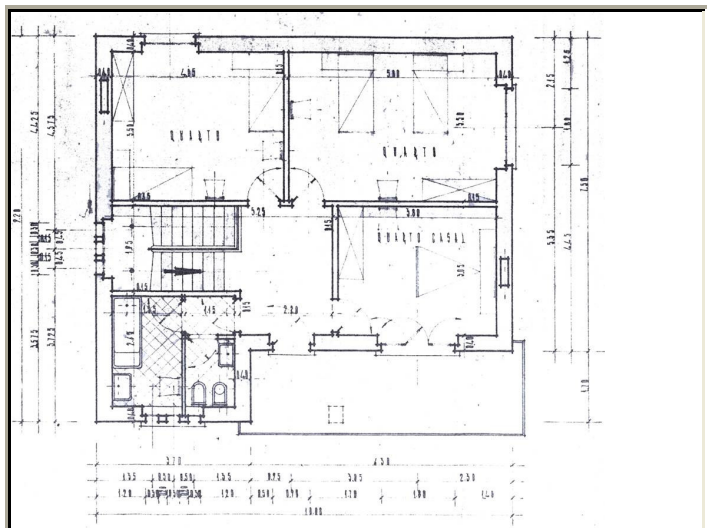
Identificação do Edifício 6

Estado de Conservação Razoável - Pequenas Reparações

Salubridade - Humidade Alguma

Observações Vedação através de sebes. Logradouro não tratado.

Observações Aumento do Anexo contíguo à habitação

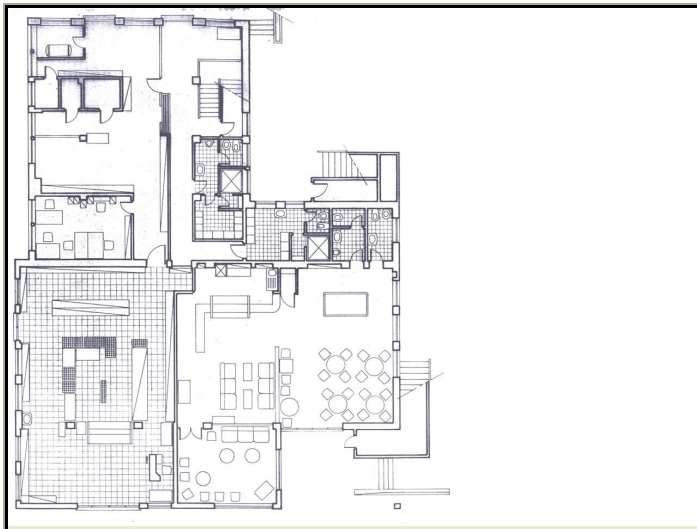
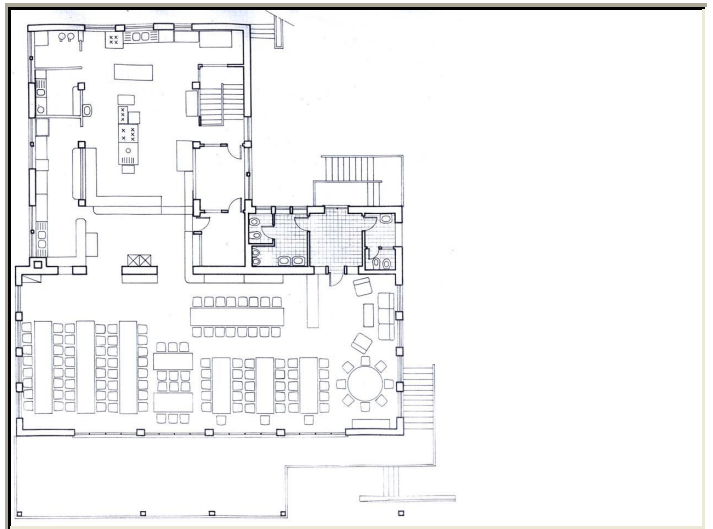
Identificação do Edifício 8 Tipologia: Centro Social Uso Centro Social

Salubridade - Humidade Alguma Salubridade - Insolação Boa Logradouro Não Existe

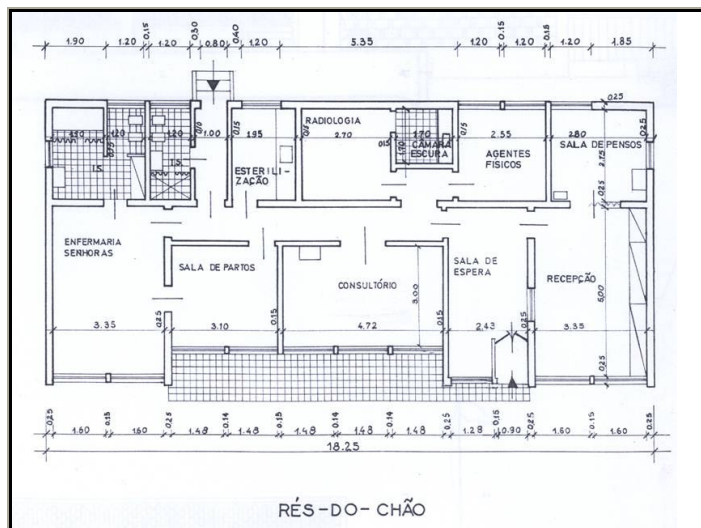
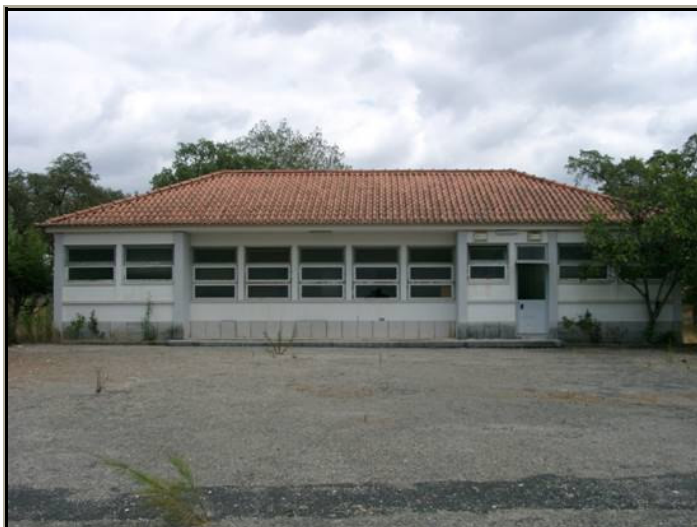
Identificação do Edifício 9 Tipologia: *Clínica Médica* Uso *Clínica Médica*  
Cércea R/C Estado de Conservação *Razoável - Pequenas Reparações*  
Salubridade - Humidade *Alguma* Salubridade - Insolação *Boa* Logradouro *Não Existe*  
Observações *Sem vedação.*

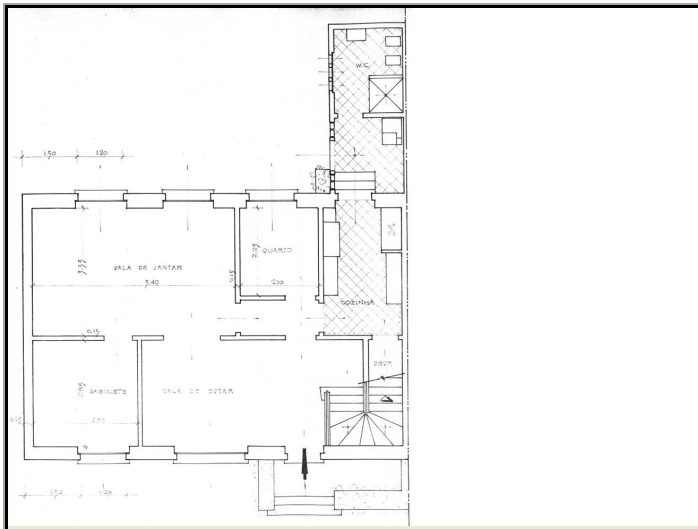
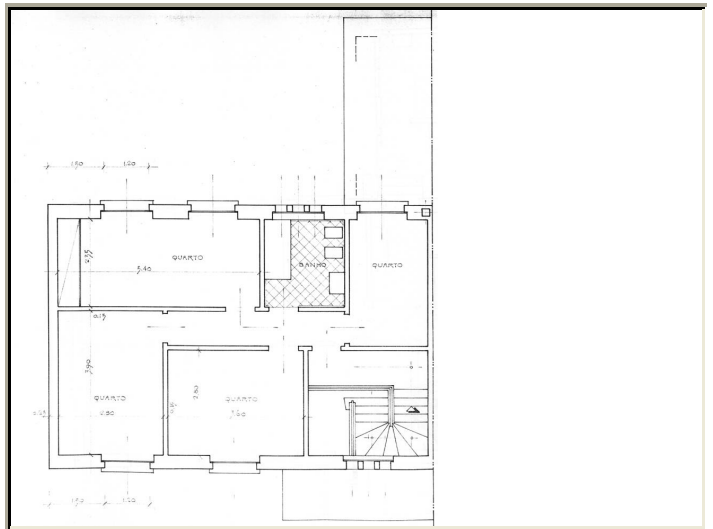
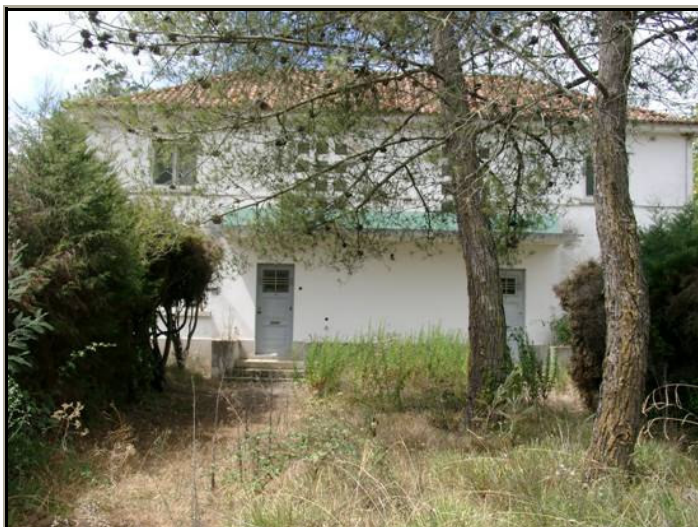
Identificação do Edifício 10 Tipologia: C Uso Habitação

Salubridade - Humidade Alguma Salubridade - Insolação Boa Logradouro Existe

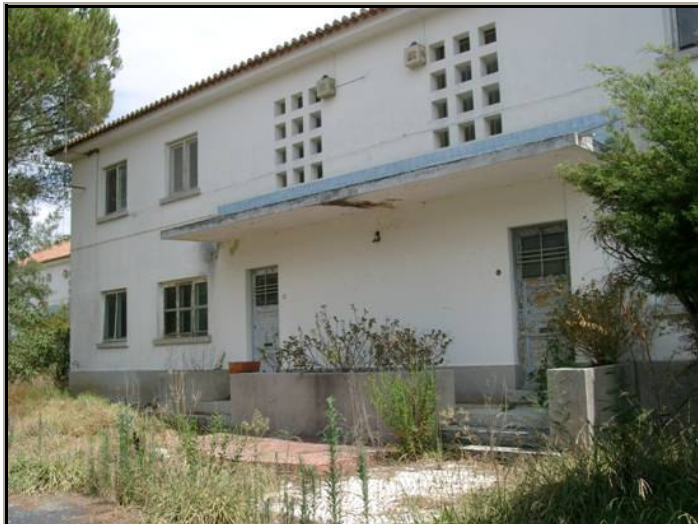
Identificação do Edifício 11 Tipologia: C Uso Habitação

Salubridade - Humidade Alguma Salubridade - Insolação Boa Logradouro Existe

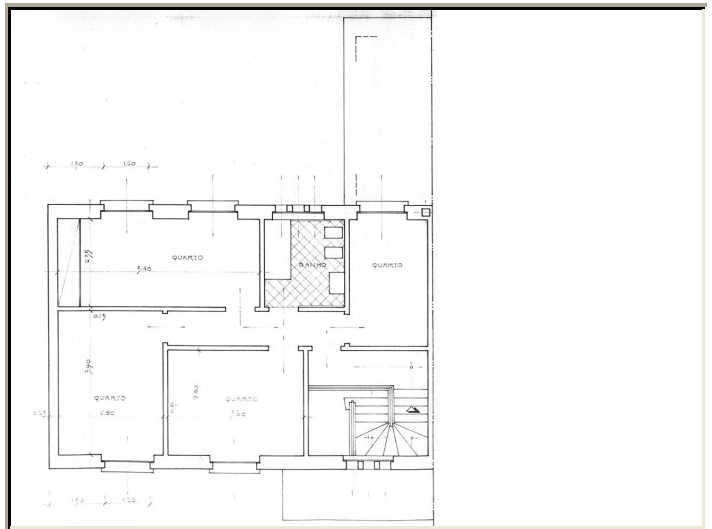
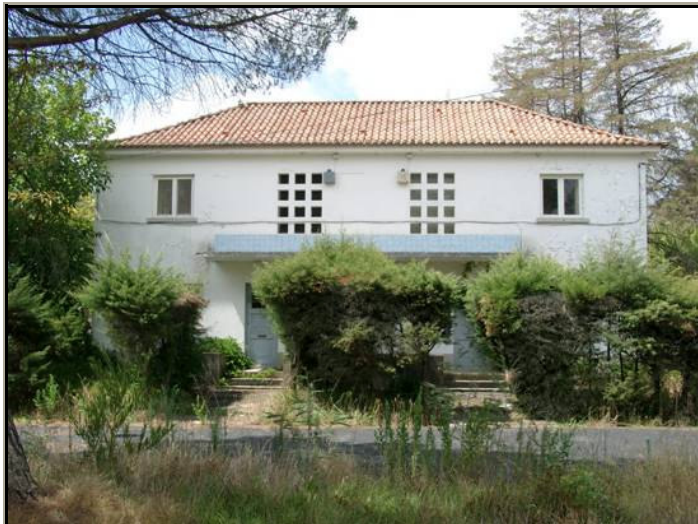
Identificação do Edifício 12 Tipologia: C Uso Habitação

Salubridade - Humidade Alguma Salubridade - Insolação Boa Logradouro Existe

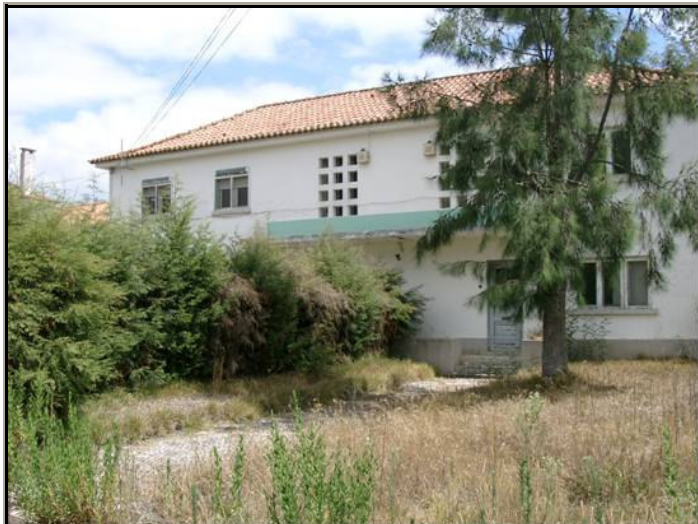
Identificação do Edifício 13 Tipologia: C Uso Habitação

Salubridade - Humidade Alguma Salubridade - Insolação Boa Logradouro Existe

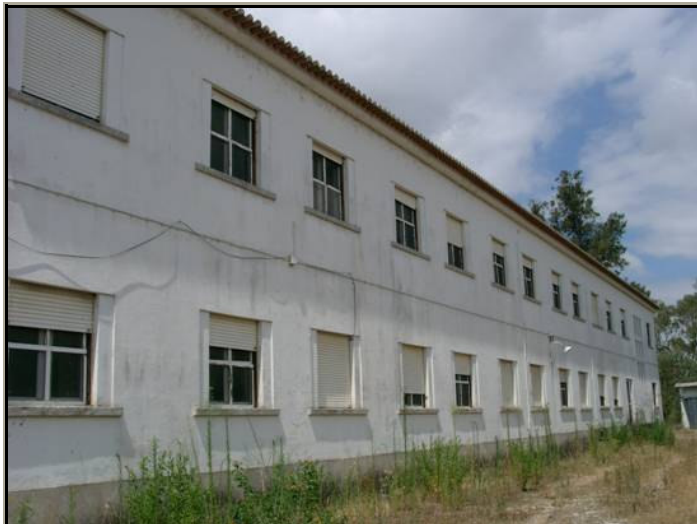
Identificação do Edifício 14 Tipologia: Alojamento Colec Uso Habitação

Salubridade - Humidade Alguma Salubridade - Insolação Boa Logradouro Não Existe

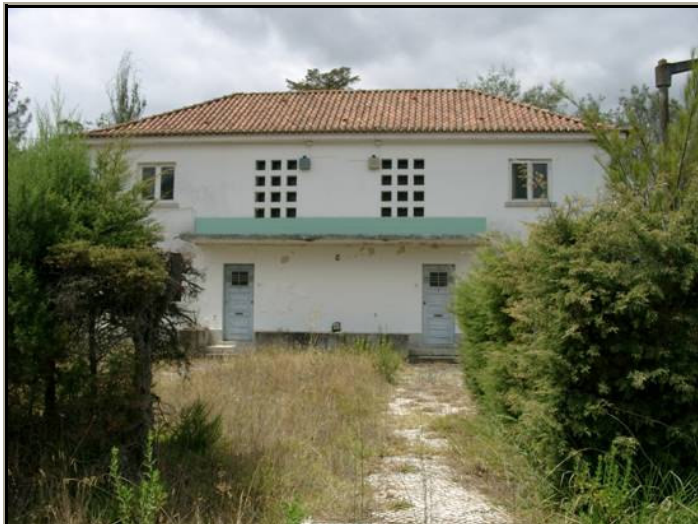
Identificação do Edifício 15

Salubridade - Humidade Alguma

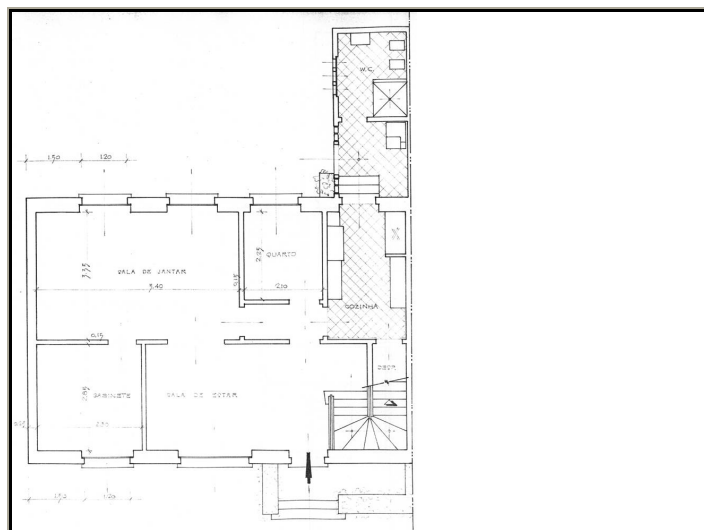
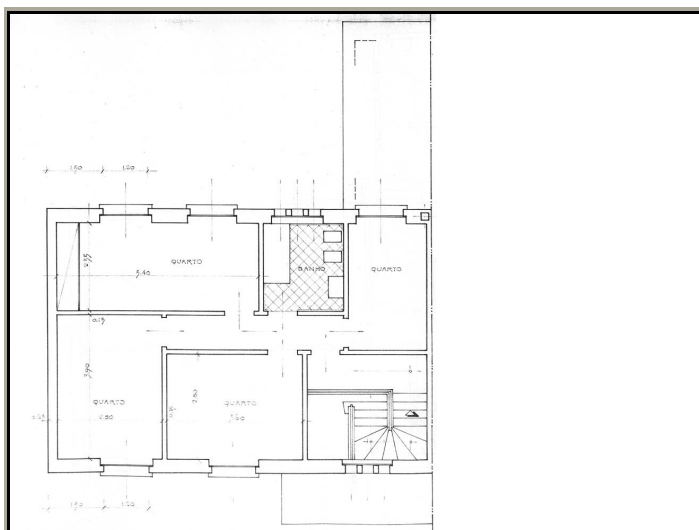
Identificação do Edifício 16

Salubridade - Humidade Alguma

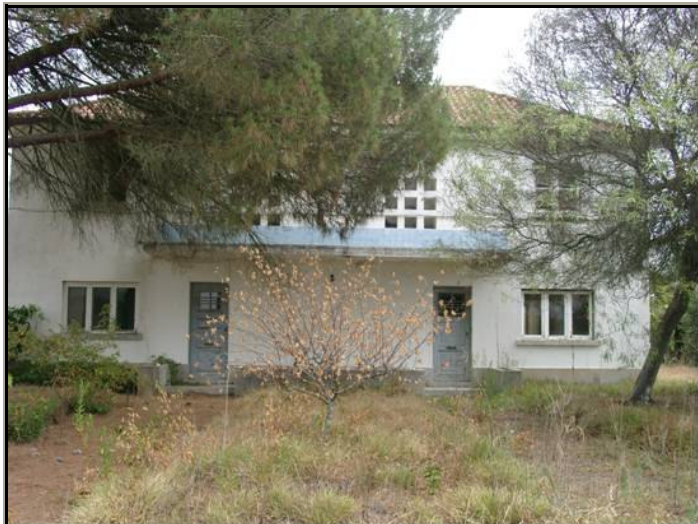
Salubridade - Humidade Alguma Salubridade - Insolação Boa Logradouro Existe

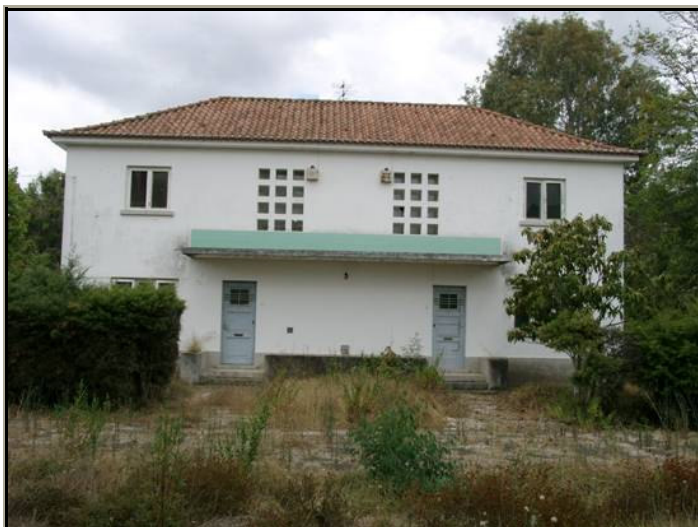
Identificação do Edifício 18

Salubridade - Humidade Alguma

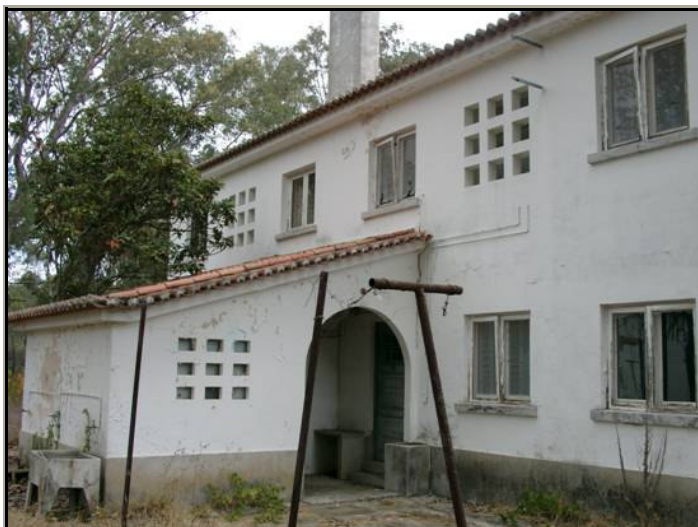
Identificação do Edifício 19 Tipologia: C Uso Habitação

Salubridade - Humidade Alguma Salubridade - Insolação Boa Logradouro Existe

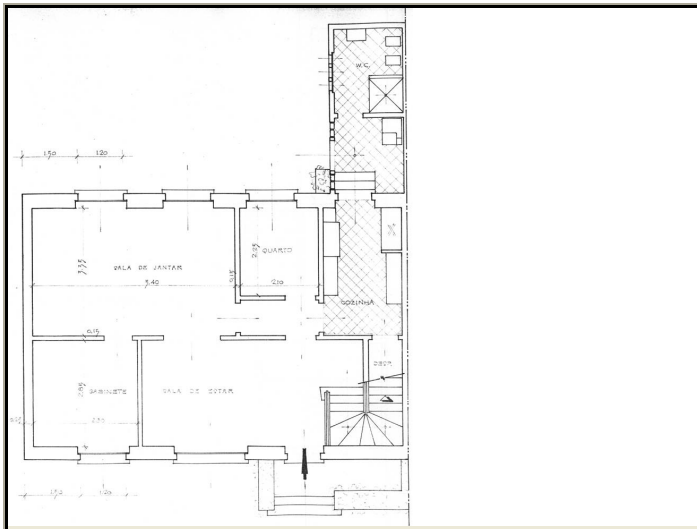
Identificação do Edifício 20 Tipologia: C Uso Habitação

Salubridade - Humidade Alguma Salubridade - Insolação Boa Logradouro Existe

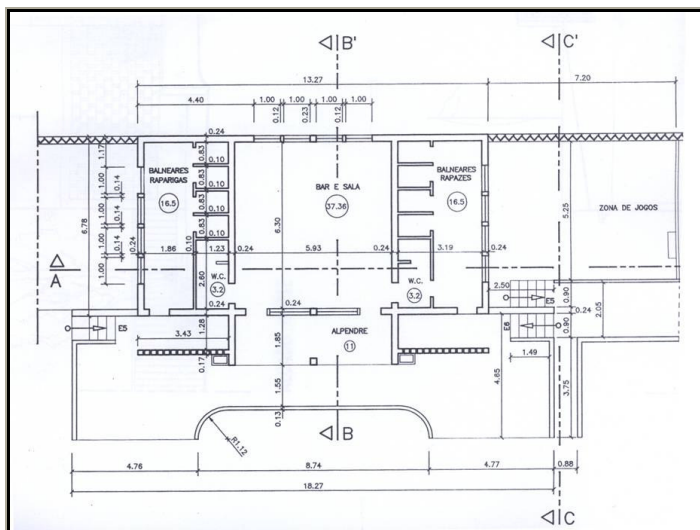
Identificação do Edifício	21	Tipologia:	Piscina	Uso	Piscina
Cércea	R/ C	Estado de Conservação	Razoável - Pequenas Reparações		
Salubridade - Humidade	Bastante	Salubridade - Insolação	Boa	Logradouro	Não Existe
Observações					
Alterações	Inexistentes		Observações		
Estrutura	Pilar e Viga em Betão				
Revestimentos Paredes:	Material	Reboco Pintado	Cor	Branco	
Caixilharias - Portas:	Material	Madeira	Cor	Branco	
Caixilharias - Janelas:	Material	Madeira	Cor	Branco	
Cobertura:	Tipo	Plana não Acessível	Revestimento	Godo Lavado	
Observações Gerais

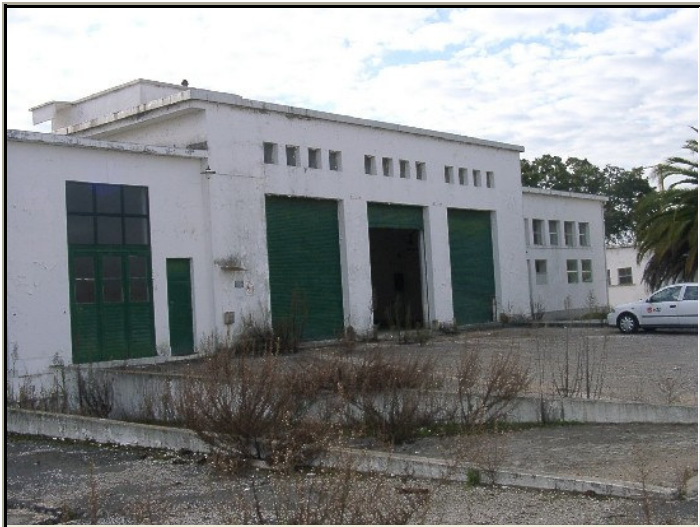
Identificação do Edifício	25	Tipologia:	Oficinas	Uso	Oficinas
Cércea	R/ C	Estado de Conservação	Razoável - Reparações Médias		
Salubridade - Humidade	Alguma	Salubridade - Insolação	Razoável	Logradouro	Não Existe
Observações					
Alterações	Não Definidas		Observações		
Estrutura	Pilar e Viga em Betão				
Revestimentos Paredes:	Material	Reboco Pintado		Cor	Branco
Caixilharias - Portas:	Material	Ferro		Cor	Verde
Caixilharias - Janelas:	Material	Ferro		Cor	Verde
Cobertura:	Tipo	Plana não Acessível		Revestimento	Placagem de Pedra
